## Bern, Münsterplattform - Brüstungselemente

Ausführung 2015 - 2016

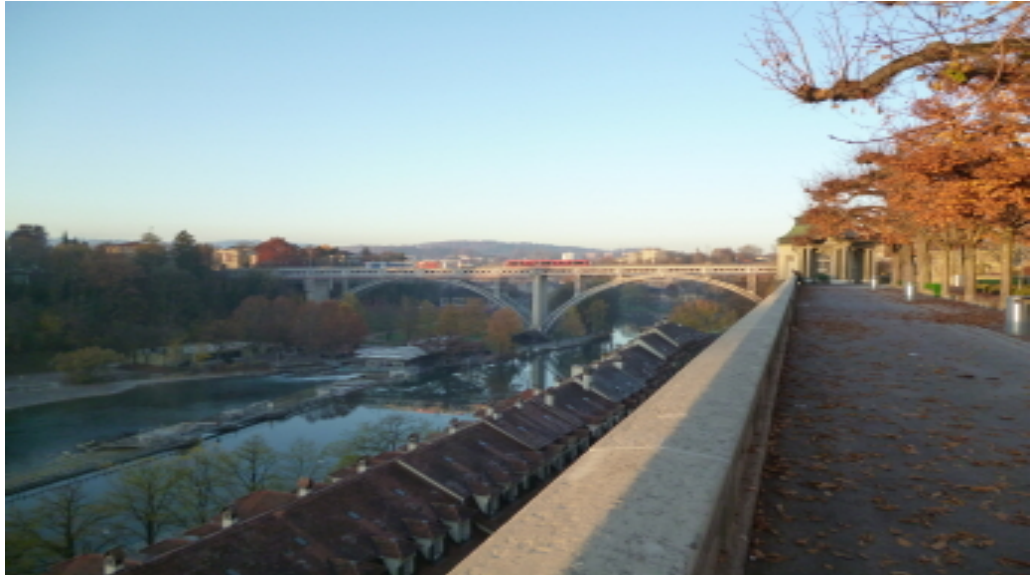
Bei der Münsterplattform Bern waren die Brüstungselemente aus Sandstein in sehr schlechten Zustand. Es hatte starke Abwitterungen und die Brüstungshöhe entsprach nicht den gültigen Geländernormen.

Auf der Westseite wurden die Abdeckplatten ersetzt und die Brüstungselemente reprofiliert. Auf der Südseite wurden die Brüstungselemente komplett ersetzt und die Abdeckplatten instandgesetzt und wieder verwendet. Bei der Gedenktafel vom Weinzäpfli konnte die Goldschrift erneuert werden. Aus denkmalpflegerischen Vorgaben konnten die Sandsteinelemente nicht erhöht werden. Aus diesem Grund wurde der Platz um ca. 10 cm abgesenkt. Der neue Belag wurde mit einer Oberflächenbehandlung aus Splitt ausgeführt. Auf der Münsterplattform sollte kein Salz mehr zur Schneeräumung verwendet werden. Die Brüstungselemente wurden mit einem Graffitienschutz ohne Chemiebestandteilen geschützt. Aufgrund der Auflage der Baubewilligung mussten sämtliche Entwässerungsleitungen auf der Münsterplattform auf ihre Dichtigkeit geprüft werden. Viele Leitungen bestanden den Dichtigkeitstest nicht und mussten mit einem Inlinerschlauch ausgestattet werden.
