## Bern, Münsterplattform - Sofortmassnahmen Pavillon Ost

Ausführung  
Auftraggeber

2019

Immobilien Stadt Bern

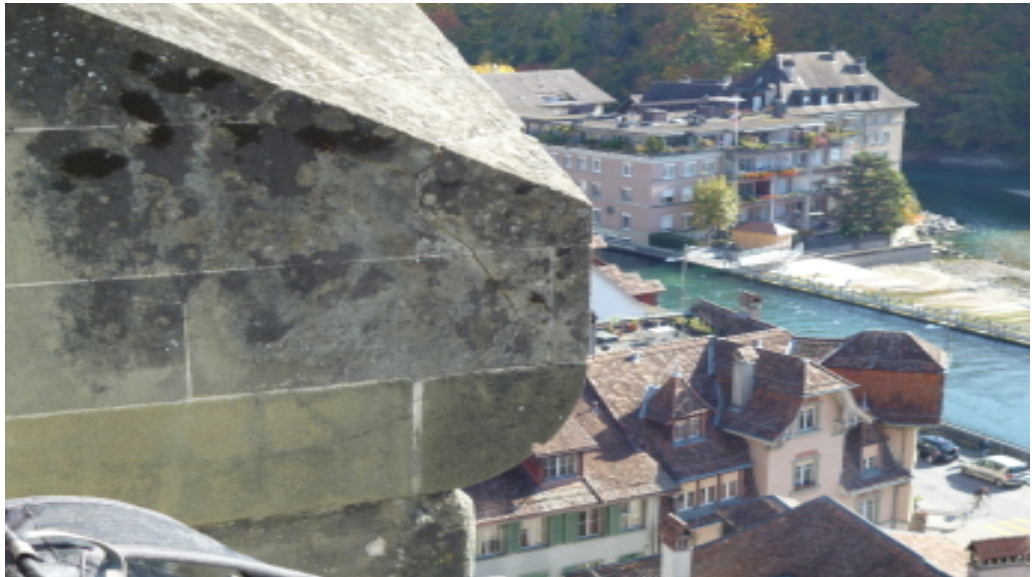
Als Sofortmassnahme wurde bei der Zustandsuntersuchung 2017 beim Riss in der Ecke Pavillon Ost ein Sicherungsbügel angebracht. Dieser ist eine temporäre Massnahme bis zur definitiven Sicherung durch eine Instandsetzung.

Der gerissene Sandstein musste ersetzt werden. Um einen erneuten Riss im Eckstein zu verhindern, wurden die Fugen entsprechend ausgebildet, so dass kein Druck mehr von den oberen Abdecksteinen auf den Eckstein einwirkt.
